# K A P L I C E

# Z E S Z Y T 2

## Biesal – kaplica (kościół) p. w. Niepokalanego Poczęcia Najświętszej Maryi Panny

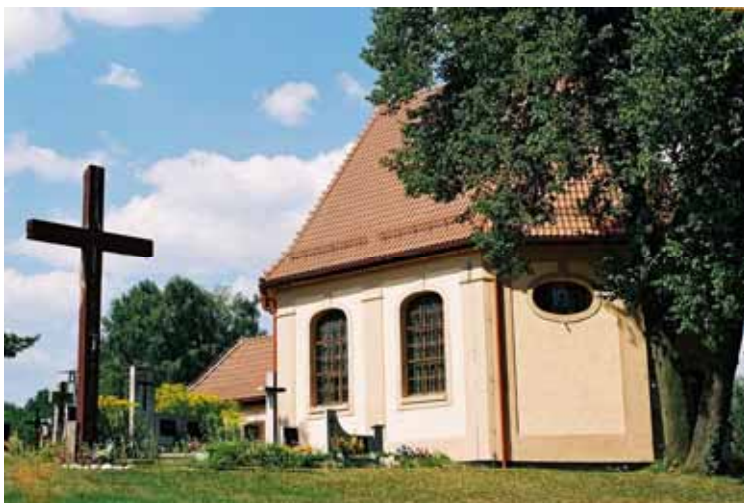
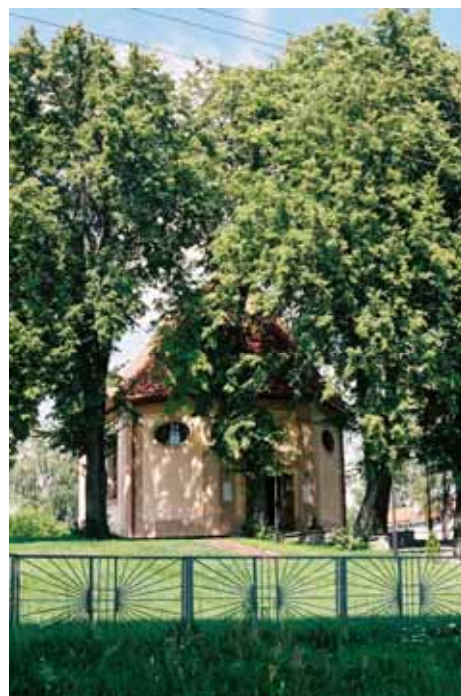
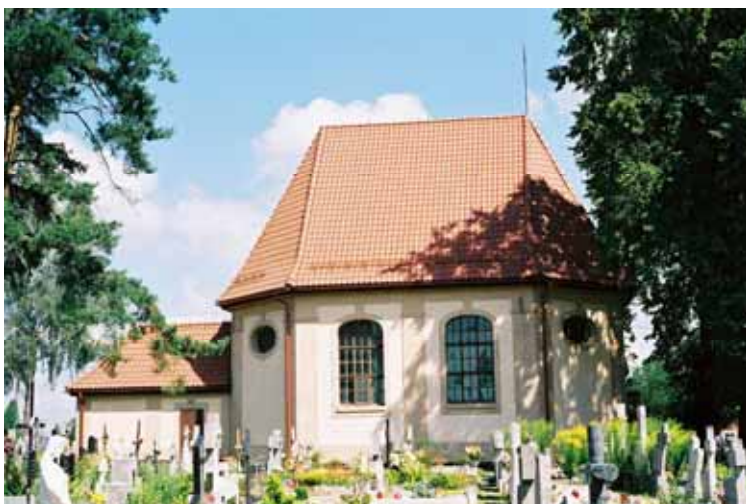
Kaplica powstała na wielobocznym rzucie (prostokąt z absydowymi trójbocznymi szczytami). Przekryta jest stromym dachem. Elewacje tynkowane z eksponowanymi pilastrami, dużymi oknami zwieńczonymi spłaszczonymi łukami w ścianach bocznych oraz owalnymi oknami w ścianach skośnych. Razi zestawienie proporcjonalnej bryły głównej z niższą częścią zapleczową. Na zdjęciach (2002 r.) widok po niedawnym remoncie.

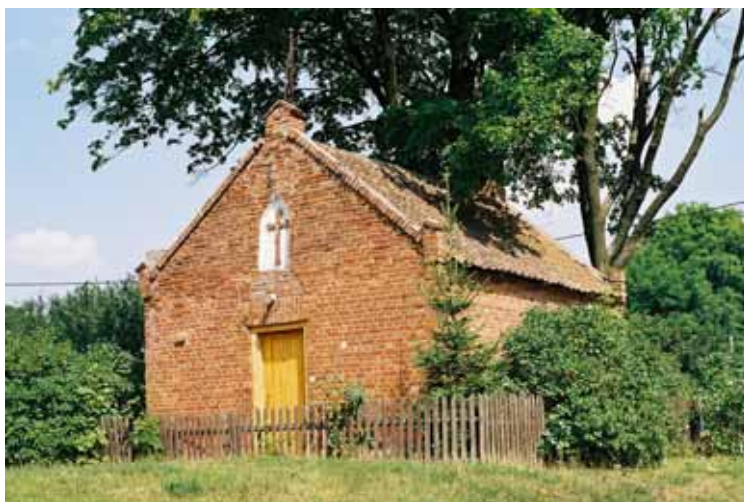
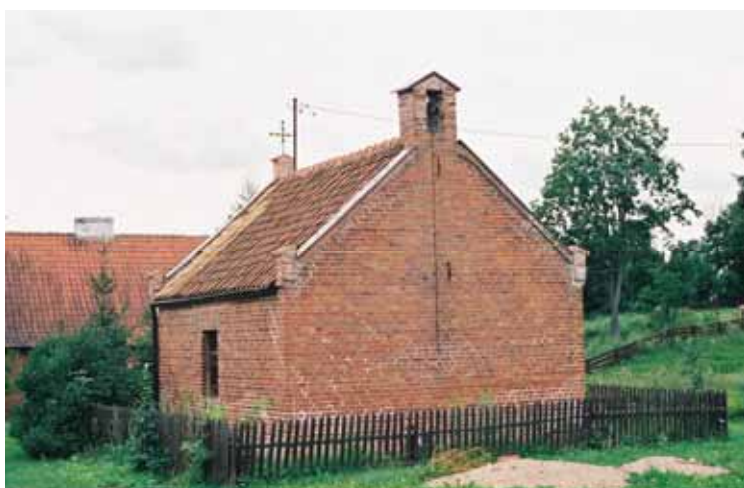
Kilkakrotne remonty nie naruszyły bryły kaplicy, widoczne są natomiast zmiany w elewacjach, w zwieńczeniach otworów. Przebudowano wejście frontowe, z ostrołukowego na prostokątne, – ślad starego przesklepienia drzwi pozostał nad nowym poziomym

nadprożem). Zachowała się jedynie płytka, ostrołukowa nisza w szczycie. Prawdopodobnie w analogiczny sposób zmieniono zwieńczenia okien w ścianach bocznych.

Na zdjęciu górnym (z sierpnia 2002 r.) widok kaplicy od frontu po częściowym odnowieniu ścian do wysokości dachu, na dolnym (z sierpnia 2003 r.) widok od tyłu, już po zakończeniu prac. Niestety, zostały wycięte drzewa od strony północno-wschodniej, widocznie naruszały fundamenty. Szkoda, towarzyszyły budynkowi przez długie lata...

Niestety niekontrolowane przejazdy ciężkich pojazdów do pobliskich budów powodują powstawanie nowych spękań w wyremontowanym z takim trudem zabytkowym obiekcie...

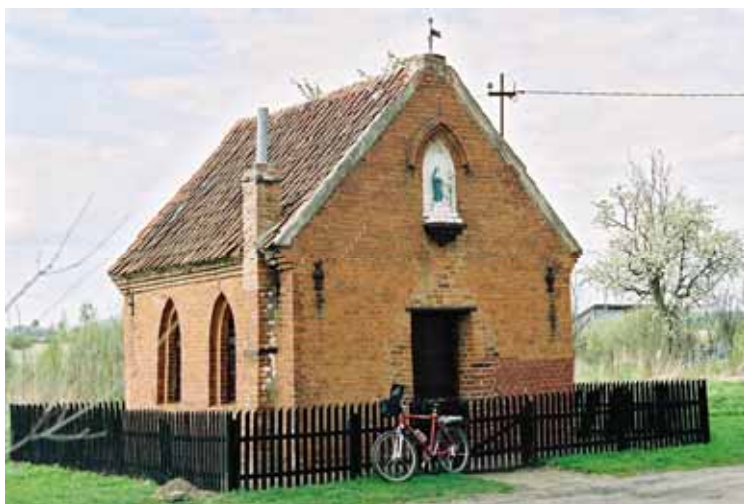
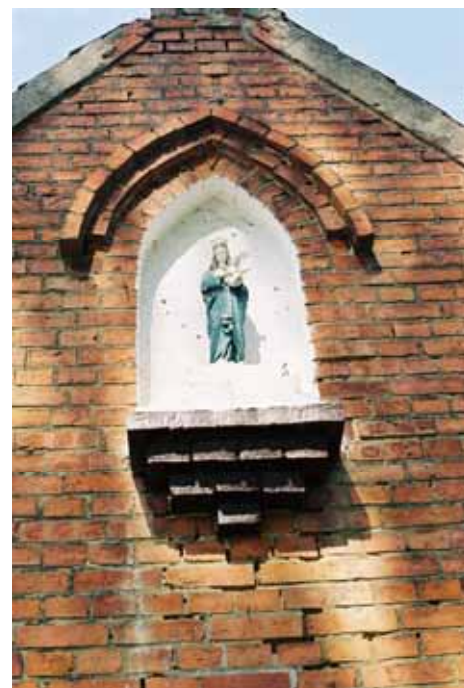
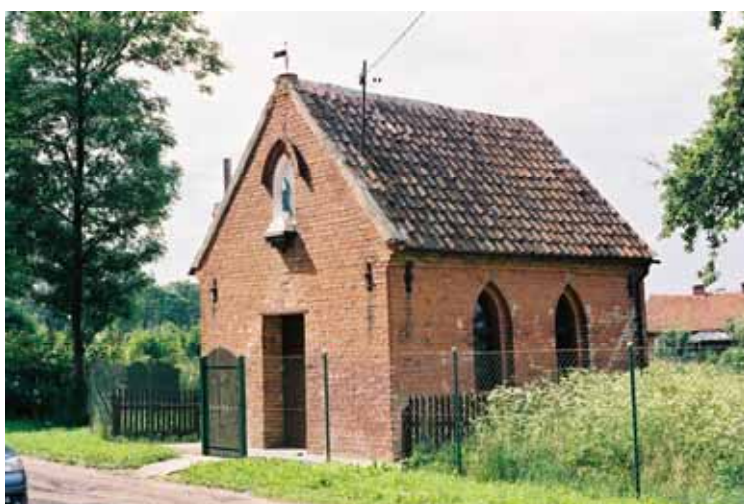
Kaplicę wybudowano w latach dwudziestych XX wieku jako filię parafii w Klewkach (p.w. Świętych Walentego i Rocha). Jest to budynek na rzucie prostokąta z prostym dwuspadowym dachem. W szczycie od frontu niewielka sterczyna zwieńczona smukłym, ozdobnym metalowym szpikulcem z krzyżykiem i chorągiewką wiatrową. Z wprowadzonych zmian adaptacyjnych najbardziej razi przebudowa ostrołukowego wejścia na prostokątną formę, dobudowany komin oraz napowietrzne podłączenie sieci elektrycznej ze „sztycą” szpecącą dach. W ostrołukowej wnęce nad wejściem zachowała się piękna figurka Madonny z Dzieciątkiem, zaś w niezmienionych ostrołukowych oknach w ścianach bocznych, oryginalne witraże.

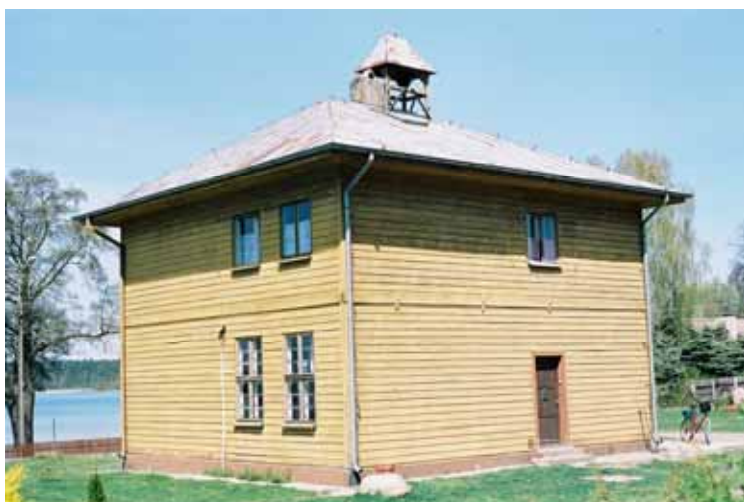
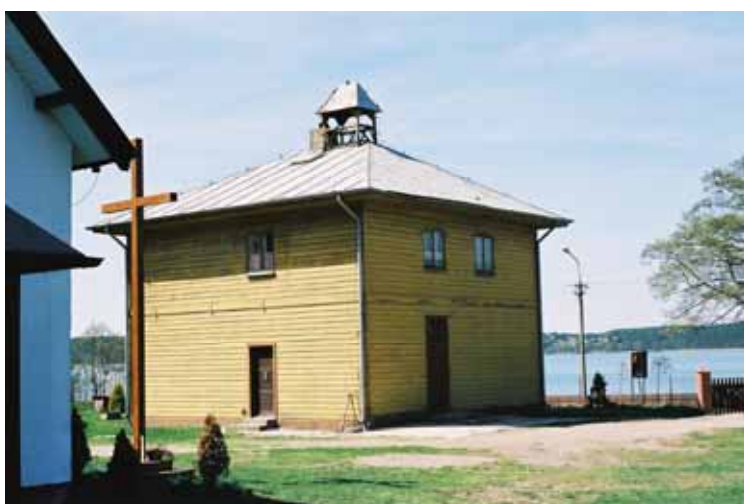
Kaplica w Pluskach (wieś założona przez Kapitułę Warmińską w 1407 r.) została wyświęcona w budynku dawnej Szkoły Polskiej, nawiązującym stylem do budownictwa drewnianego z przełomu XIX i XX wieku. Jest to budynek dwukondygnacyjny na rzucie zbliżonym do kwadratu. Konstrukcja drewniana szalowana od zewnątrz poziomo. Dach czterospadkowy namiotowy z dużymi okapami, z dzwonniczką w szczycie. Okna prostokątne, na parterze wysokie, od strony zachodniej w dużych zestawach.

Kaplica po wybudowaniu nowego kościoła – na tej samej działce – od czerwca 1997 r. jest nieczynna.

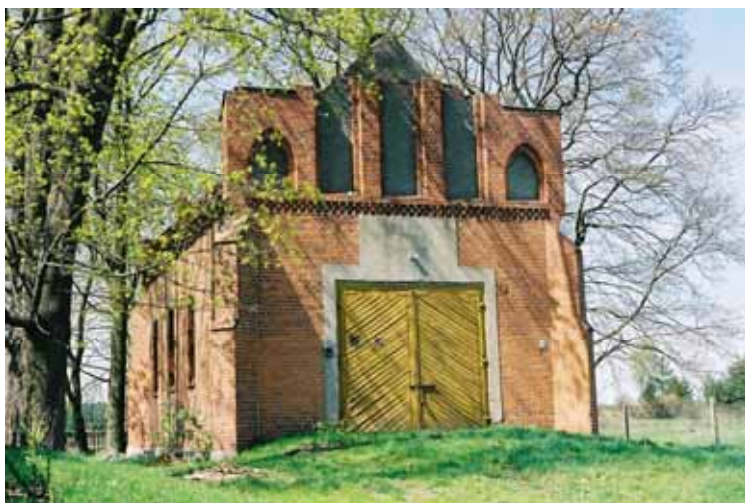
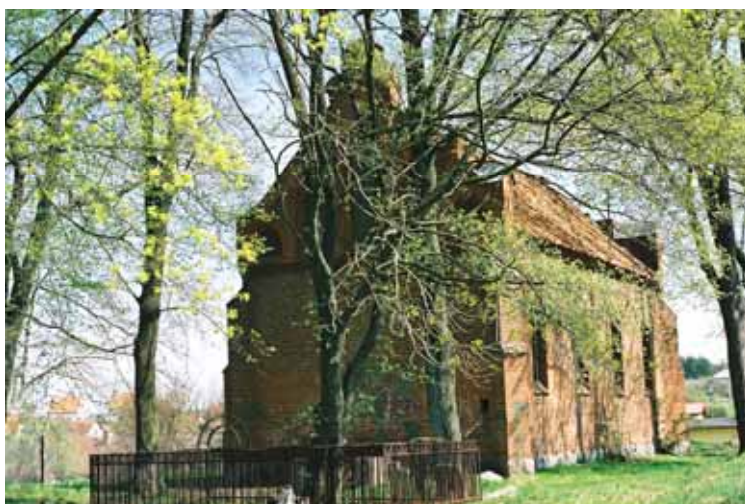
Kaplica ewangelicka w Stawigudzie powstała w 1897 r. Wybudowano ją w stylu neogotyckim, z charakterystycznymi wysokimi szczytami podkreślonymi ostrołukowymi blendami oraz narożnymi skarpami przyporowymi. W szczycie od tyłu niewielka dzwonniczka.

Po wojnie przez pewien okres czasu kaplica pełniła rolę remizy strażackiej. Główne wejście przerobiono wtedy na szeroką bramę wjazdową, kryjąc pozostałości oryginalnego portalu za schodkowym żelbetowym nadprożem sięgającym do fryzu pod szczytem, zaś smukłe, ostrołukowe okna w elewacjach bocznych „zyskały” proste przesklepienia!

Obecnie (2002 r.) kaplica jest zamknięta, wewnątrz są poważnie zdewastowane. Uszkodzona została środkowa część szczytu elewacji frontowej, w oknach straszą resztki szyb. Gmina czyni starania, aby obiekt odrestaurować i przeznaczyć na muzeum.

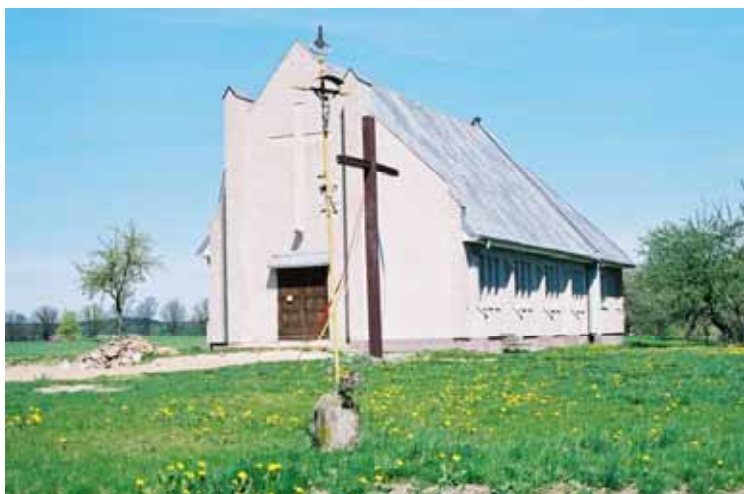
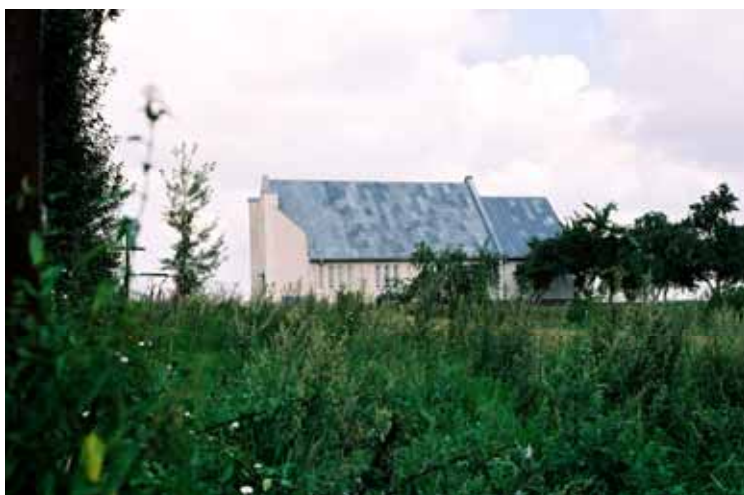
Kaplica w Unieszewie (wieś lokowana w 1347 r.) została wybudowana jako filia parafii w Sząbruku (p.w. Św. Mikołaja) pod koniec XX wieku. Jest to budynek na rzucie prostokąta z dwuspadowym, wysokim dachem. Zauważyć można elementy „neogotyku” – wąskie skarpy przyporowe w ścianach bocznych, co w zestawieniu z niewielką wysokością ścian stanowi o ich wyłącznie ozdobnym charakterze. Między skarpami potrójne zestawy wąskich wysokich prostokątnych okien. Dominuje eksponowana elewacja wejściowa z dużym wgłębny krzyżem wykonanym w strukturze tynku nad głównym wejściem. Biel

tynku koresponduje z zielenią otoczenia, razi natomiast pokrycie dachu. Duże płaszczyzny ocynkowanej blachy są zgrzytem w stosunku do charakteru otaczającej zabudowy.
